## COTEQ-232

### REFORÇO ESTRUTURAL EM VASOS E TANQUES

O teto do tanque 146001 da Transpetro DT/TA-Baía de Guanabara/RJ localizado no terminal da Ilha Redonda, utilizado no armazenamento de GLP refrigerado, apresentava corrosão externa severa e generalizada, já com inúmeras perfurações que permitiam emissão de gás para a atmosfera.

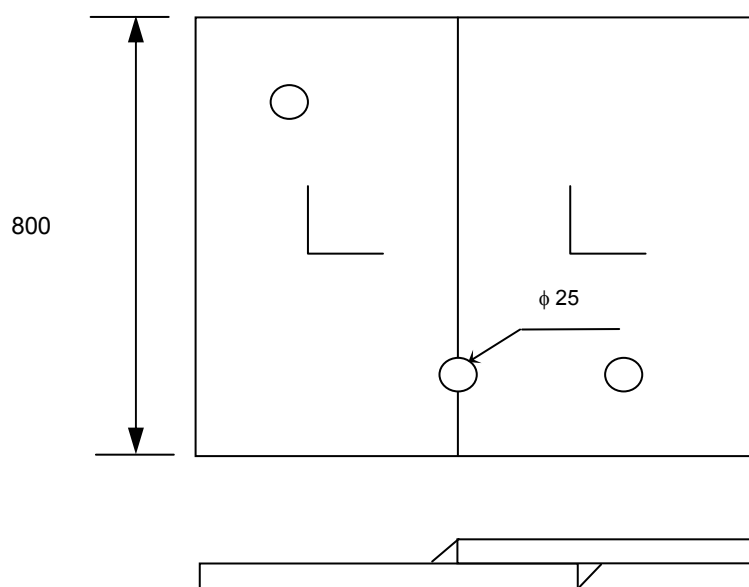
*Figura 1*

Foram soldados dois pedaços de cantoneira perpendiculares à chapa, para simular os suportes de acessórios e de passarelas que existem no teto do tanque. Com isto procurou-se avaliar o processo de aplicação do revestimento na porção inferior dos suportes. Foram usinados três furos passantes com 25 mm de diâmetro, um em cada metade do corpo de prova e um terceiro centrado com o filete de solda. Estes furos representam o tamanho máximo de pites de corrosão observados no teto do tanque, muitos deles ocorrendo na região de costura das chapas. A *figura 1* mostra o desenho esquemático do corpo de prova.

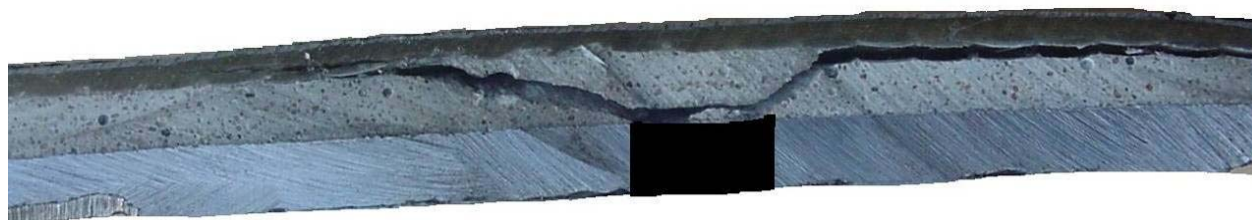
Furo	Pressão de Ruptura
Nº 1 (chapa mais corroída)	40 bares
Nº 2 (chapa menos corroída)	67 bares
Nº 3 (solda na chapa)	40 bares

Os rompimentos foram precedidos pela formação de um “blister” entre o revestimento e a chapa, conforme mostra a *foto n.º.5*. Houve mais a perda do fluido através de pequenos rasgos no tecido do que a ruptura de uma grande área do revestimento.

**Foto n.º.5 – Corte transversal de uma região de falha, mostrando a fratura da camada base com formação de um “blister”.**

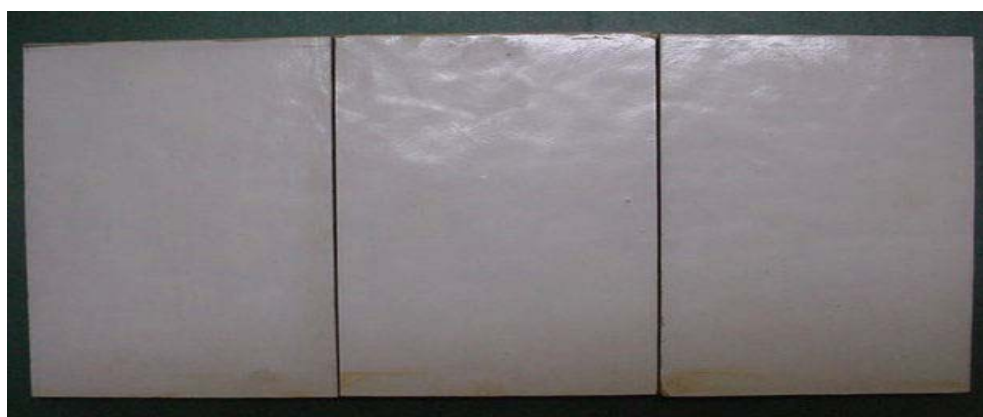
Foram recortados três cupons de 100X150 mm da chapa revestida, fora das regiões com furo, para um ensaio de intemperismo acelerado, por radiação ultravioleta alternada com névoa úmida, com duração prevista de um mês, conforme norma ASTM G-14. Os corpos de prova são expostos em cabine de exposição programada para 4 horas de UVA e condensação, apresentando o aspecto mostrado na *foto n.º. 6*, após o ensaio.

Corpos de prova do revestimento foram submetidos à exposição conforme a norma ASTM G-14, pelo período de 4320 horas, apresentando perda de brilho e cor. Esta variação não é significativa, uma vez que a radiação UVA altera essas propriedades, como é esperado. Quanto à película, não apresentou falhas como: fissuras, bolhas, ponto de corrosão, visualmente sem alteração das propriedades anticorrosivas.

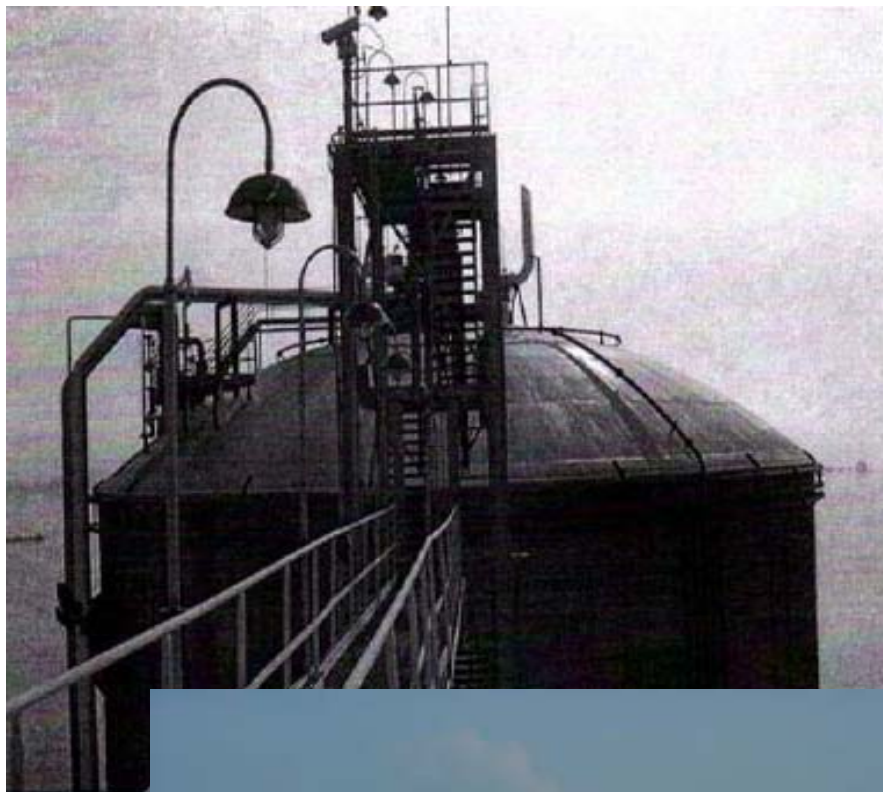
*Foto n.º 7*

Os serviços de reforço estrutural iniciaram-se em dezembro de 2006, após a qualificação do procedimento de execução proposto pela Rust e aprovação da proposta comercial. As *fotos n.º 7 e 8* apresentam o estado inicial do TQ 146001.

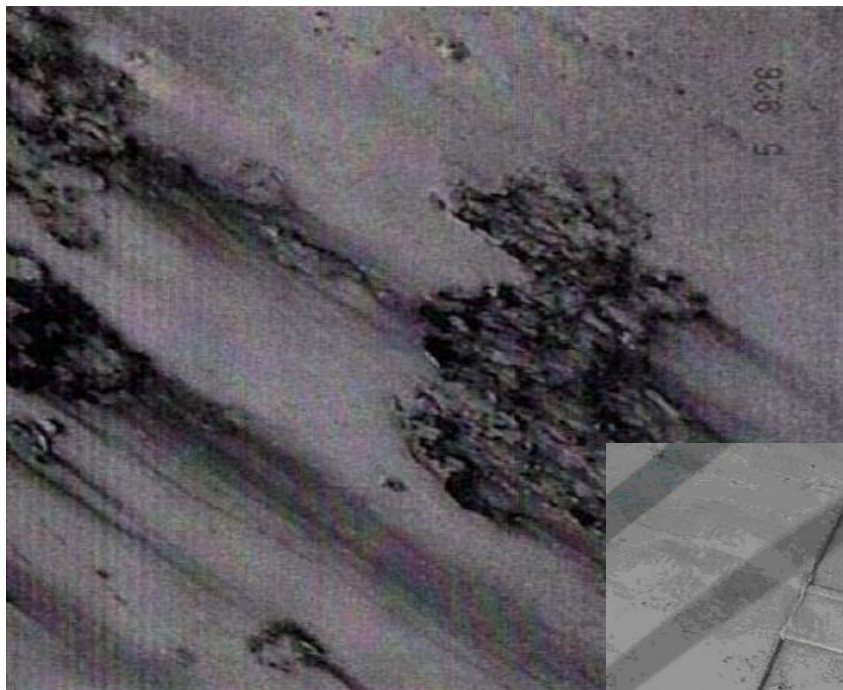
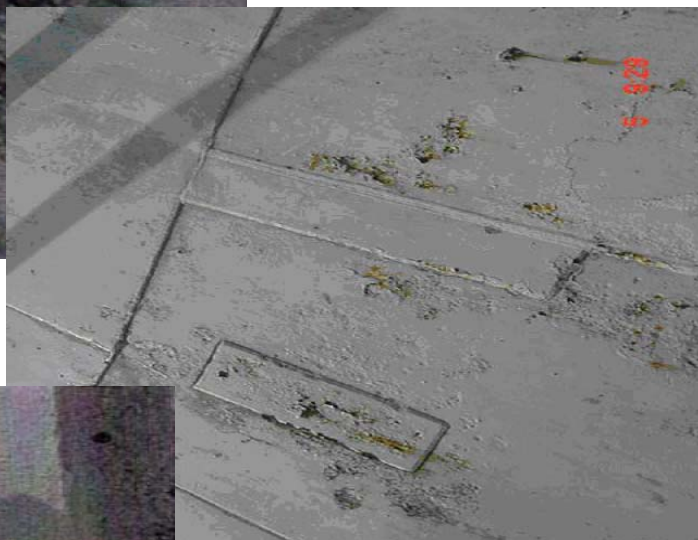
As fotos n.ºs. 9 e 10 apresentam detalhes do estado do teto do tanque, com corrosão acentuada. Observar na foto n.º 11 que há defeitos com furos passantes e muitos reparos executados com soldagem de chapa sobreposta, conforme mostra a foto n.º 12.

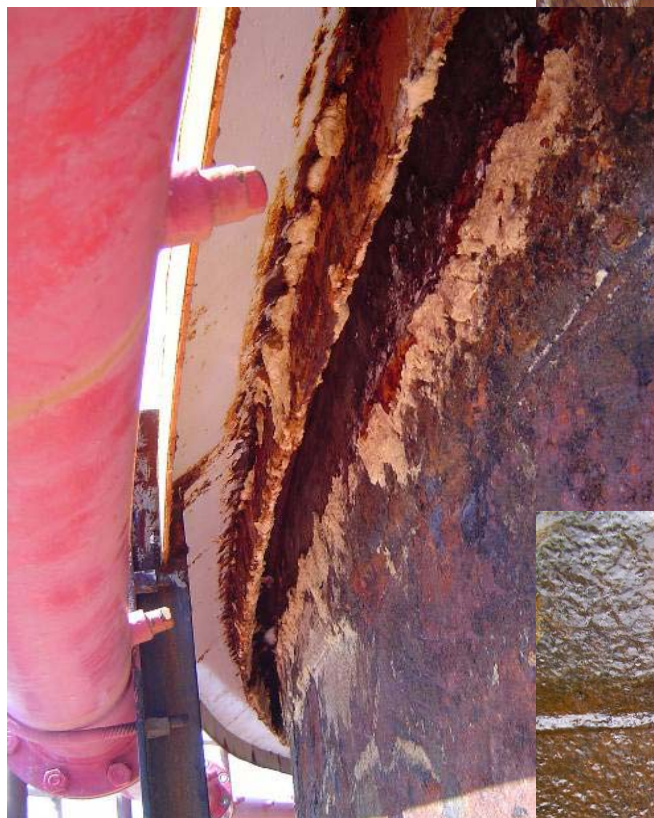
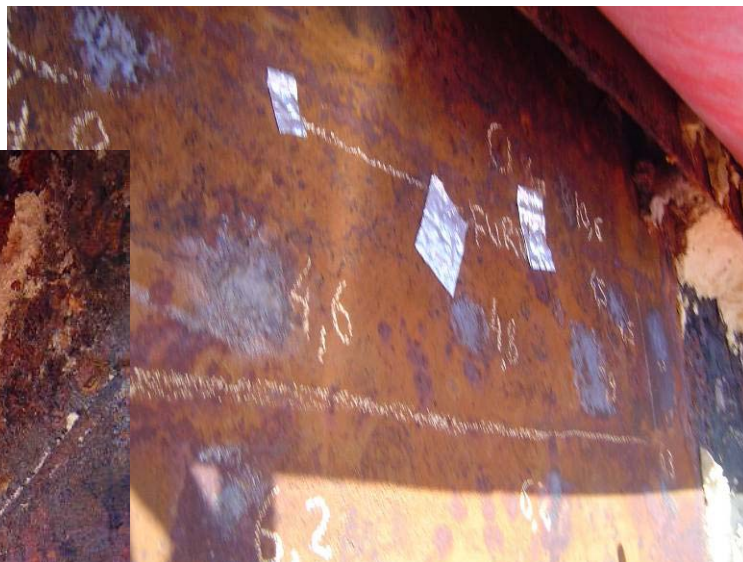
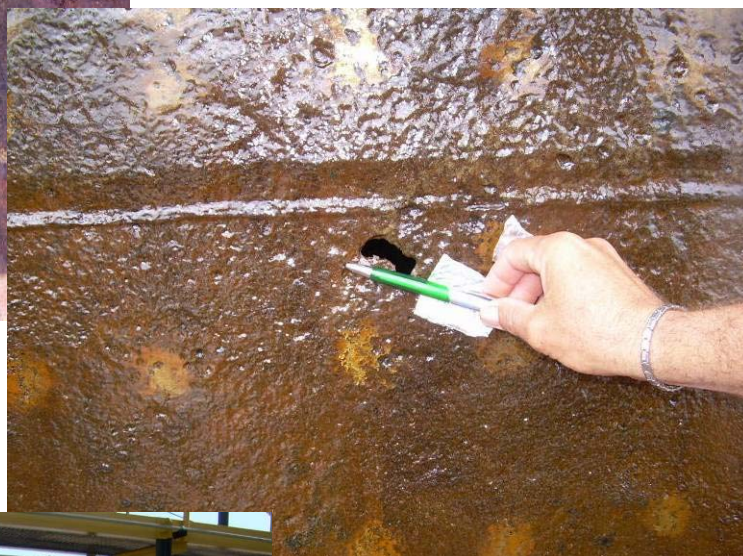
Durante a execução da obra, verificou-se que parte do costado também apresentou corrosão perforativa. A área a ser revestida foi ampliada até 1,00 metros abaixo do teto, no costado, incluindo as chapas de pingadeira e de proteção do isolamento térmico conforme *fotos n.ºs. 17, 18 e 19*.
